Façade Sud-Ouest - Echelle : 1/100
ETAT DES LIEUX

**Façade Nord-Est - Echelle : 1/100
ETAT DES LIEUX**

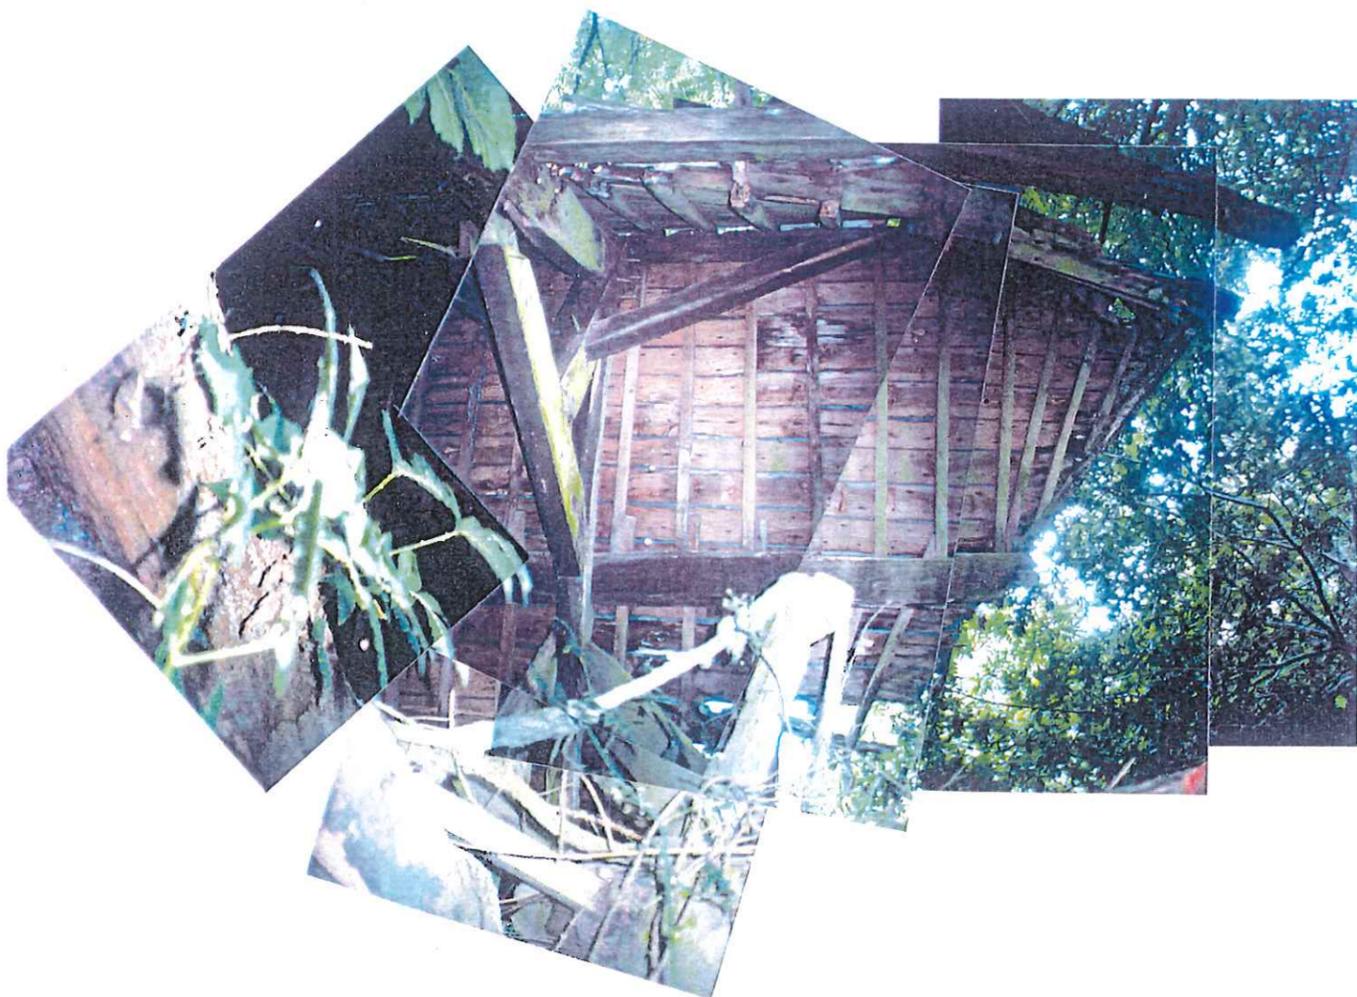
Les deux noues qui permettaient l'articulation de la partie plus récente sur la partie ancienne ont également disparu, laissant les pannes et le reste de couverture suspendus en porte-à-faux, uniquement étayés par un lien de la charpente encore en place.

Cette partie comprend deux fermes avec un poinçon 12/20 et un entrait retroussé massifs. L'ensemble est assemblé à tenons et mortaises et chevillé. Les jambes de force dépourvues de blochets sont reportées sur deux poutres 28/22 formant entrait dont l'une est brisée, supportée par un étau.

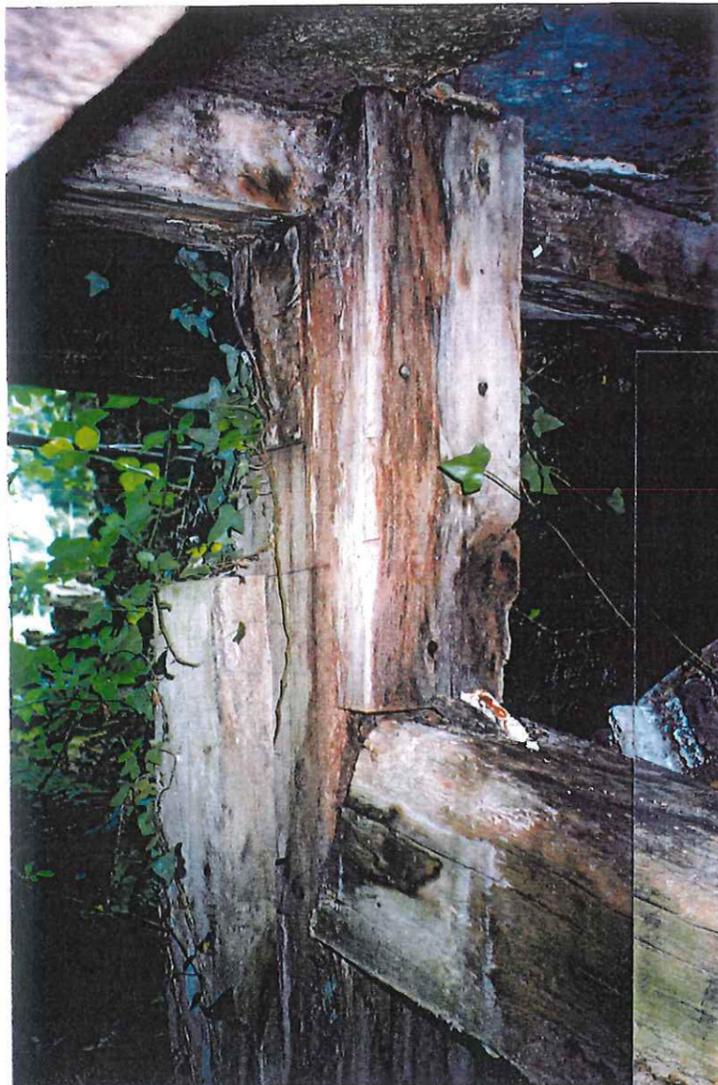
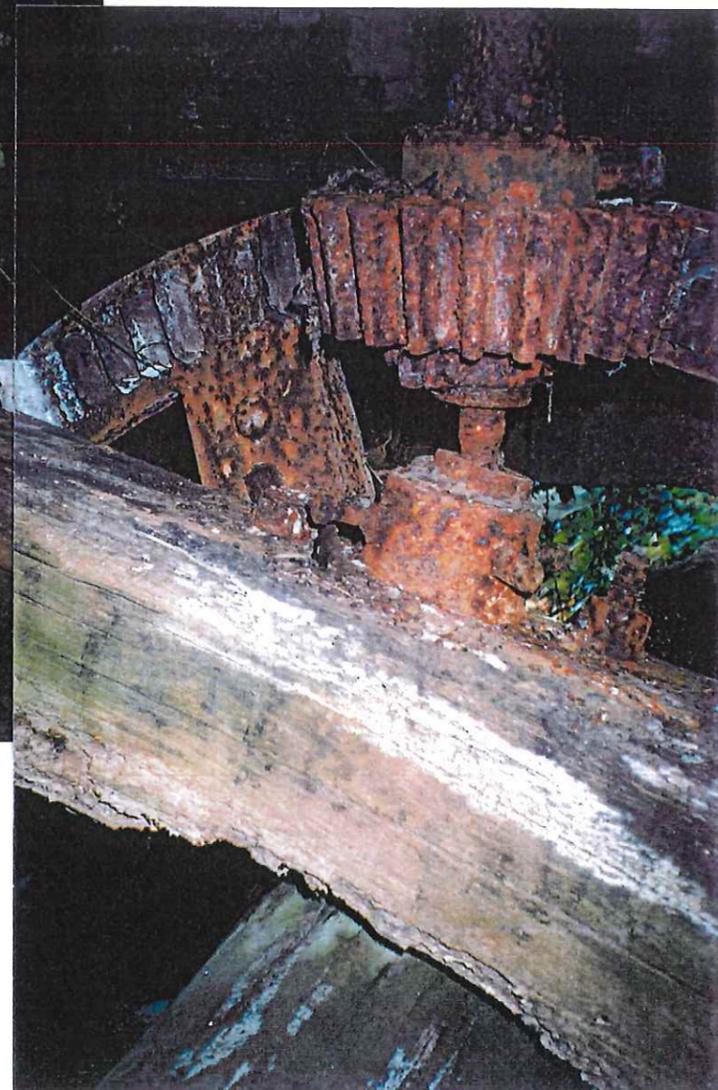
Le rouet de fosse, équipé de 116 alluchons, a un diamètre de 1.60 ml. Seule la partie circulaire est en fonte et les quatre bras en chêne 8/17 sont mortaisés dans l'arbre tournant et calés avec de petites pièces de bois de 2/8 cm. Cette particularité permet

de le faire remonter au moins au XVIII^{ème} siècle, fait est assez rare car ce type de rouet a souvent été cassé et remplacé depuis.

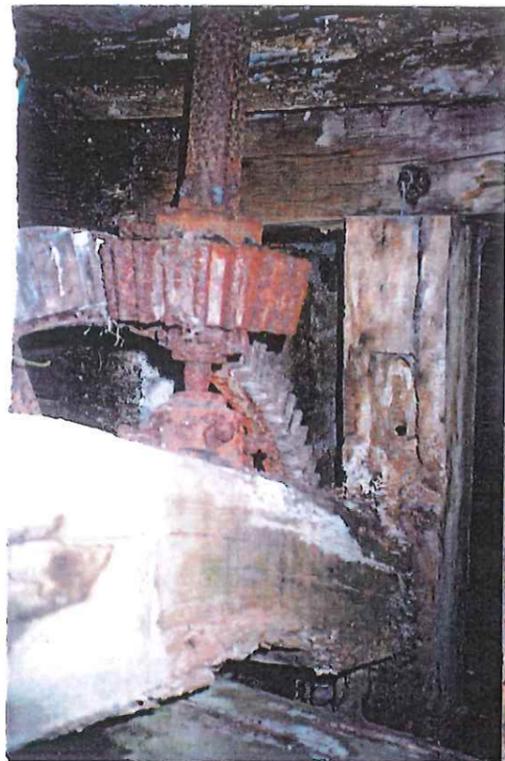
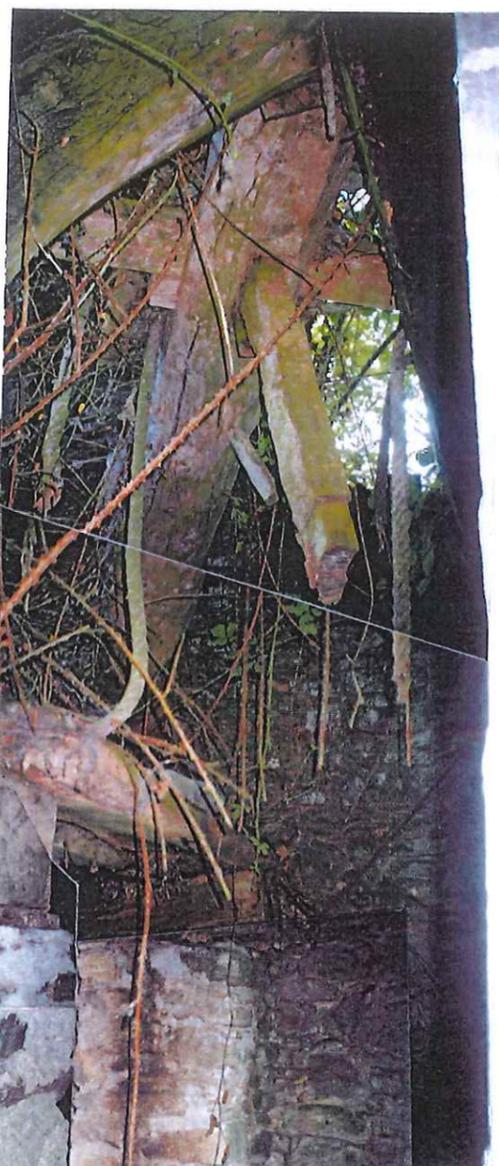
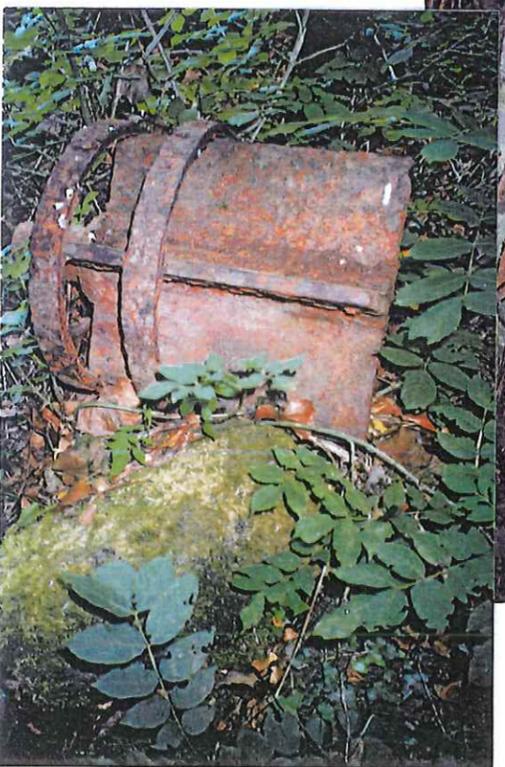
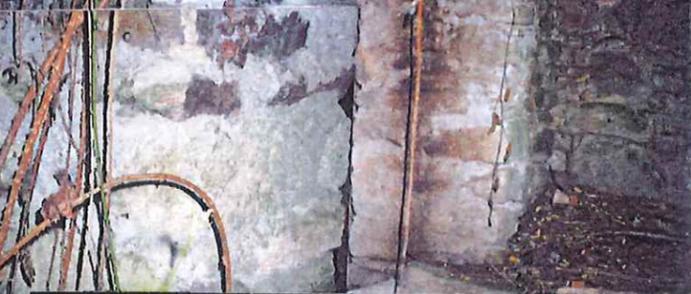
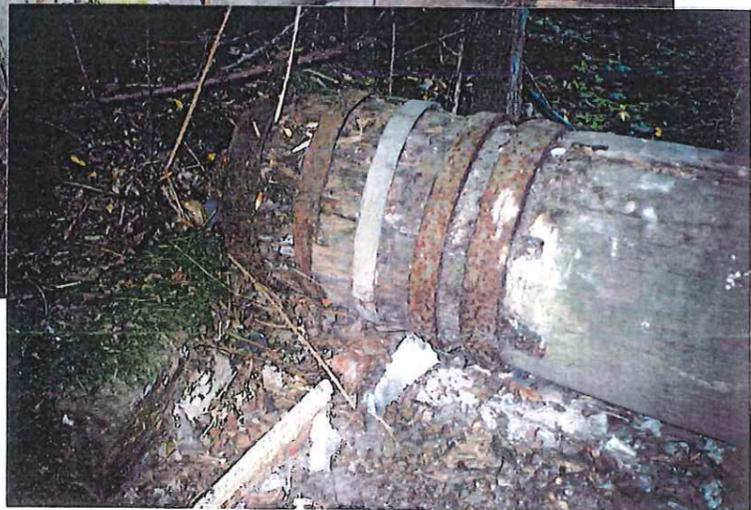
Les mécanismes

Le hérisson de fonte d'un diamètre de 30 cm possède 20 dents. Sa vitesse de rotation, multipliée par environ 6 fois celle de la roue, est transmise à la meule tournante par un gros fer de 8 cm de diamètre. L'archure octogonale est encore en place sur le plancher.

Le treuil de relevage des meules est monumental et gît parmi les décombres.

Toutes les pièces métalliques sont rouillées mais pourront être récupérées. La totalité des pièces en bois devra être remplacée.
