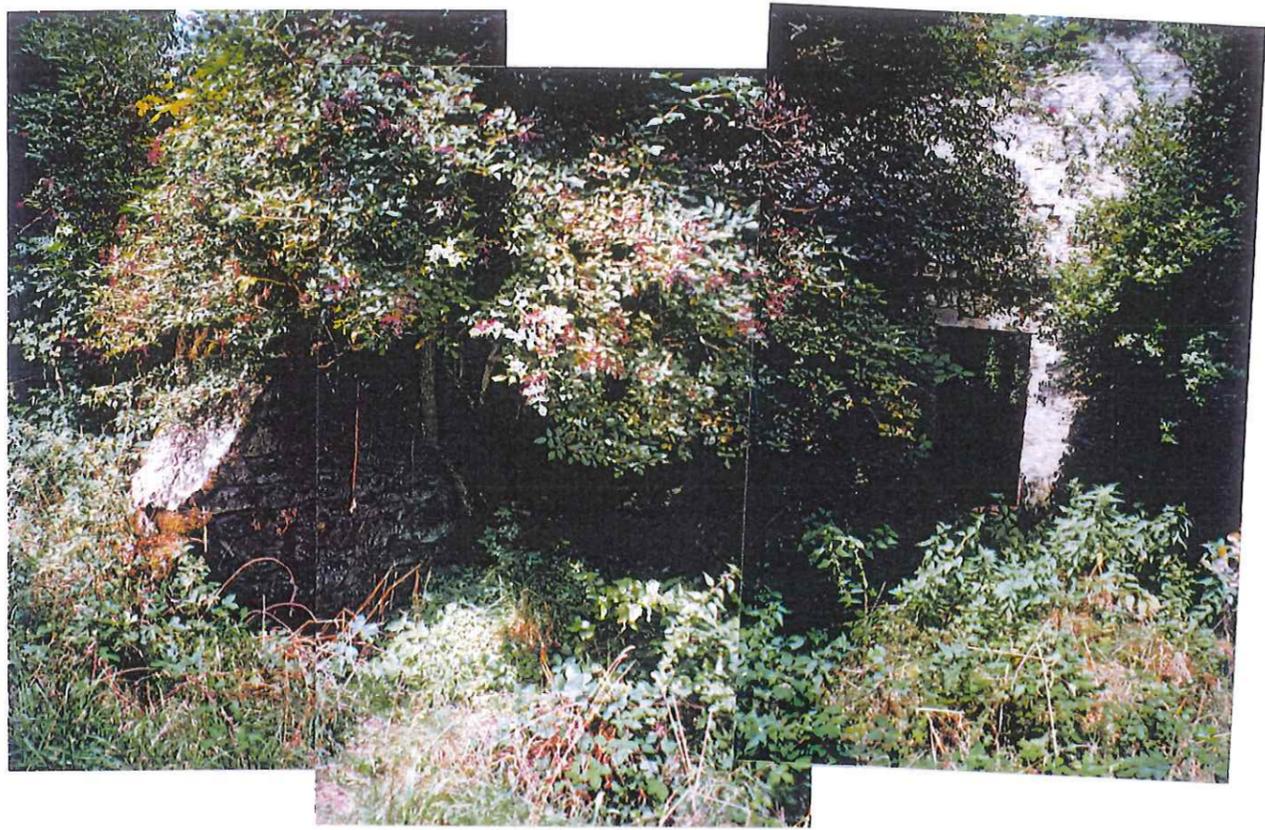
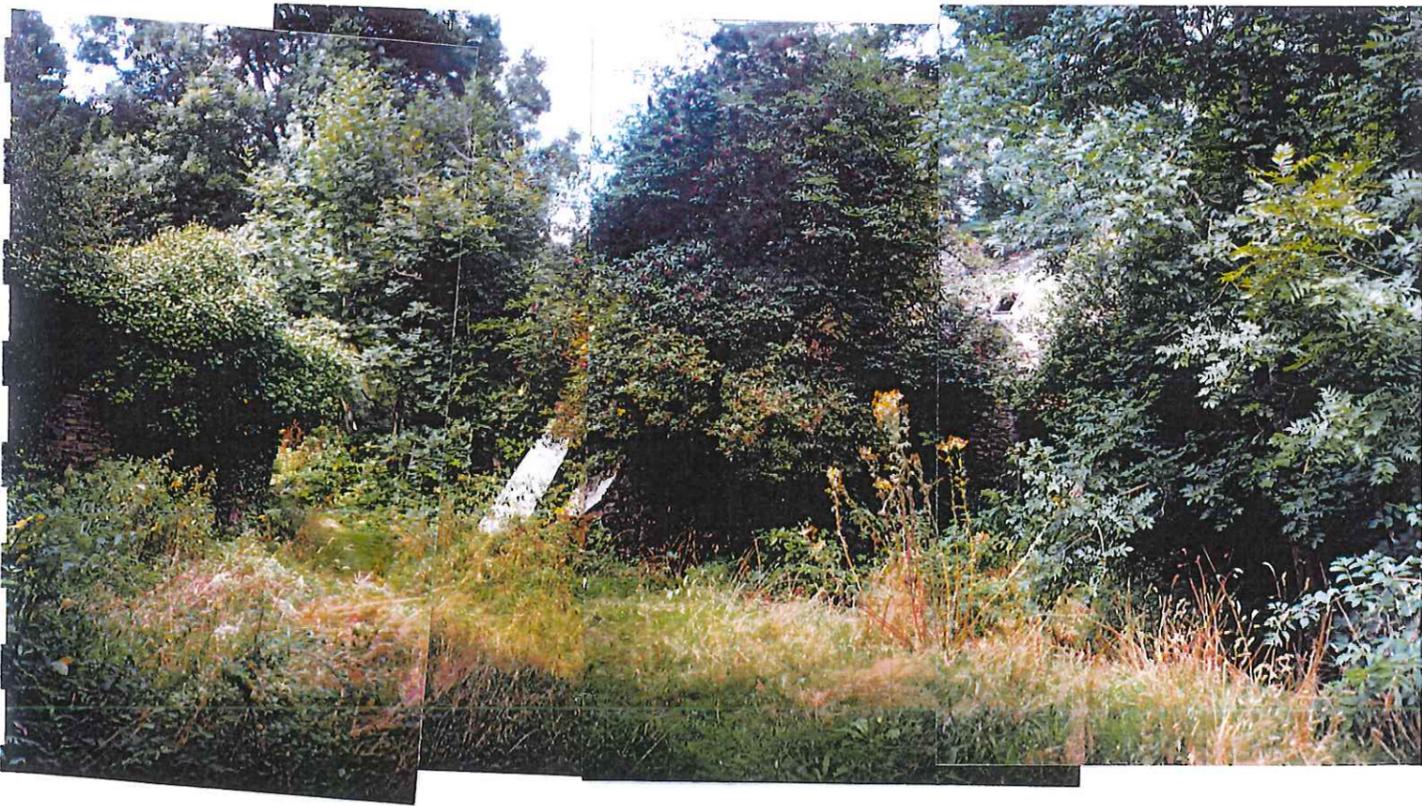
Accès Sud, moulin du Roc'h en tenue de camouflage

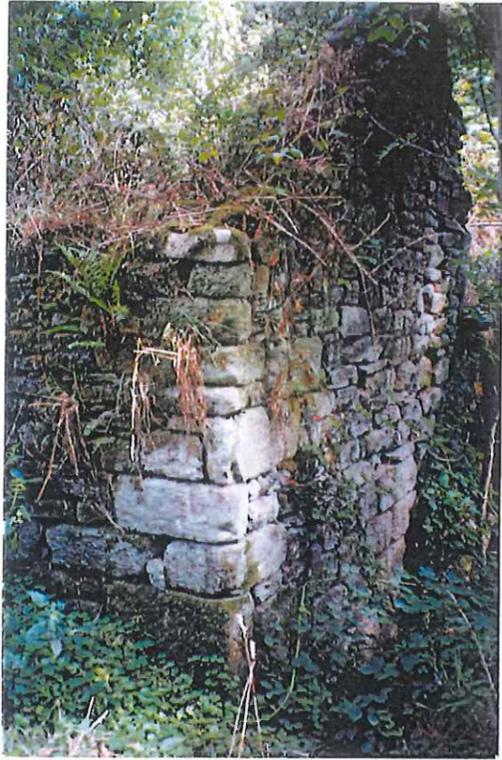
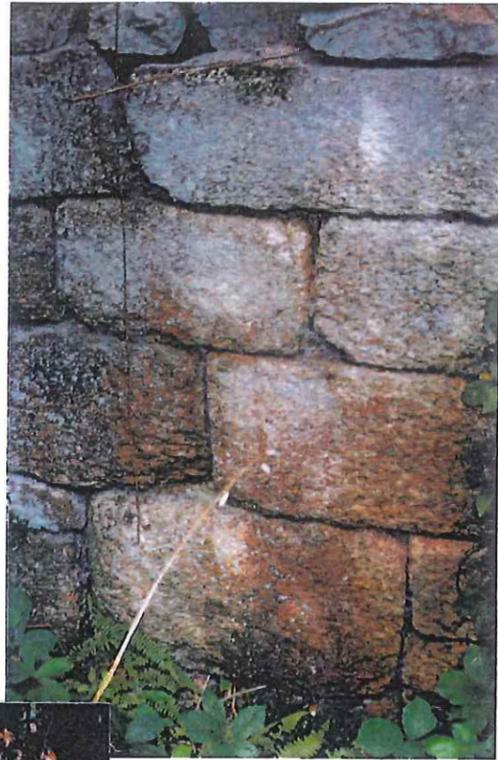
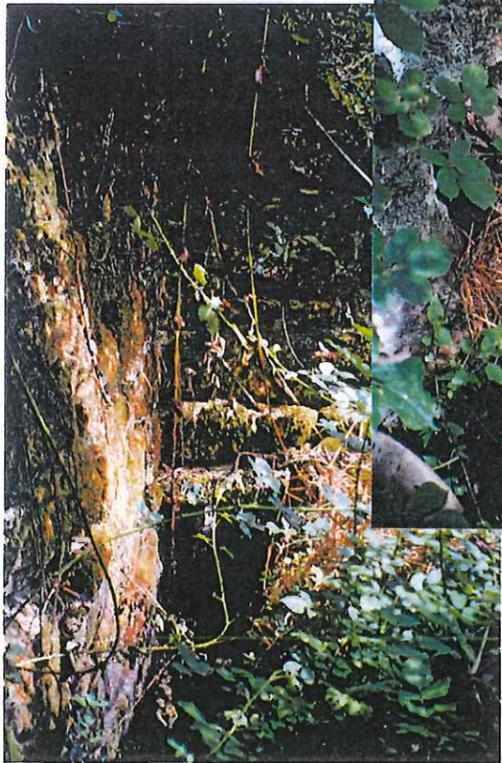
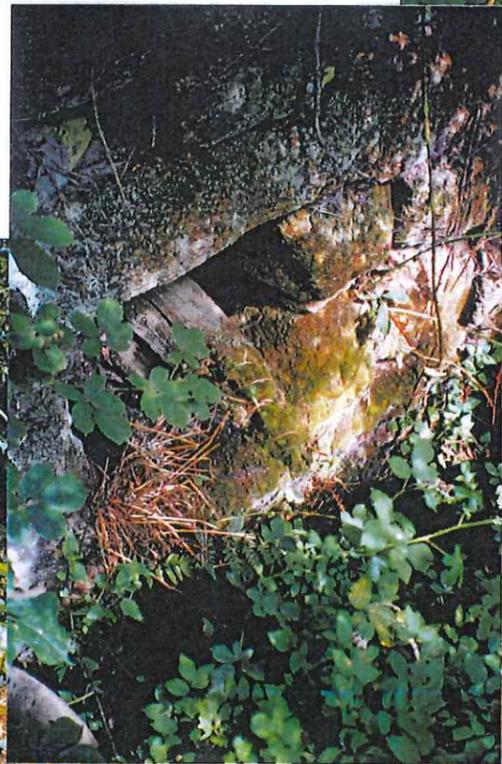
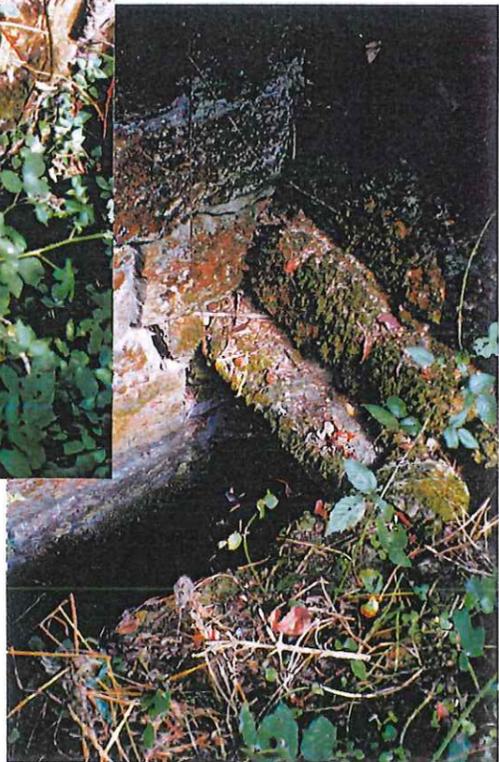
Pignon Sud-Ouest et son bief usinier
