Etude de faisabilité sur le moulin du Roc'h  
Moulin du Roc'h 29300 ARZANO

DIAGNOSTIC

Mairie d'Arzano

Raphalen Kevin EIRL  
Kevin Raphalen Architecte

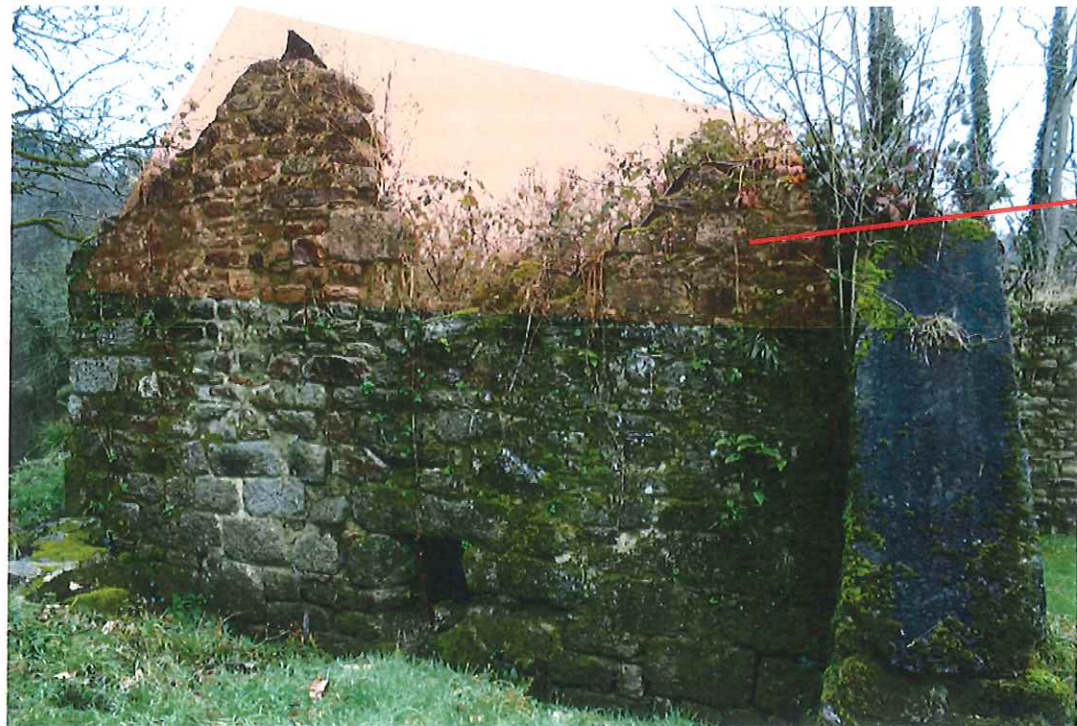
Partie de murs à démonter afin de mettre en sécurité le site

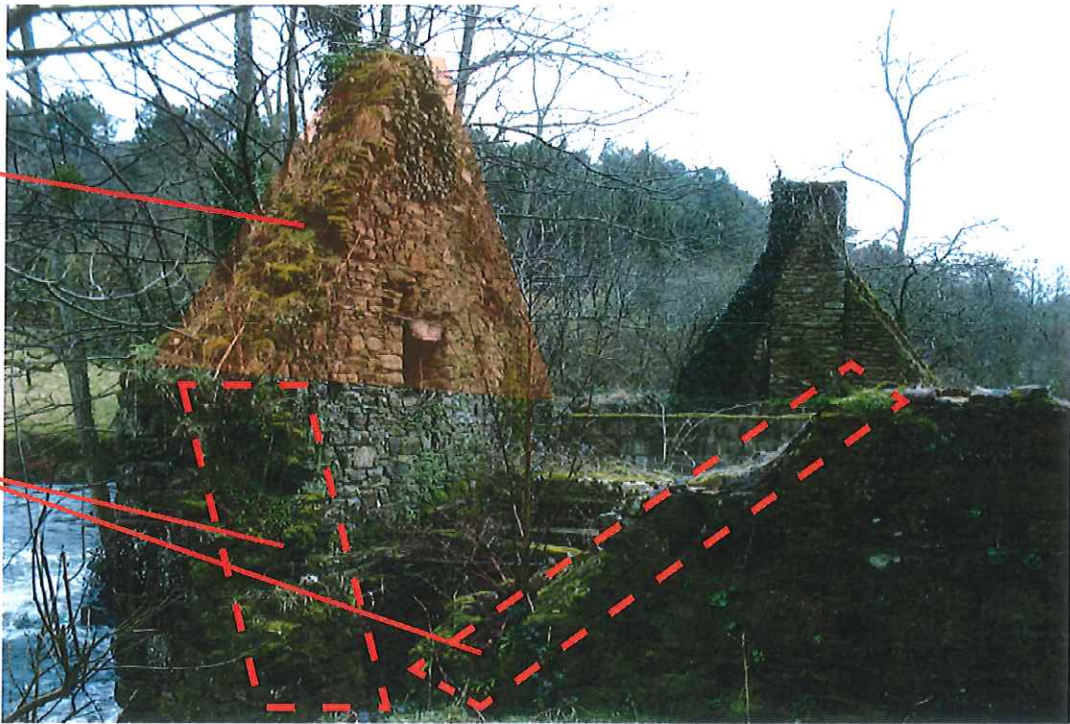
Démontage des pierres dissociées

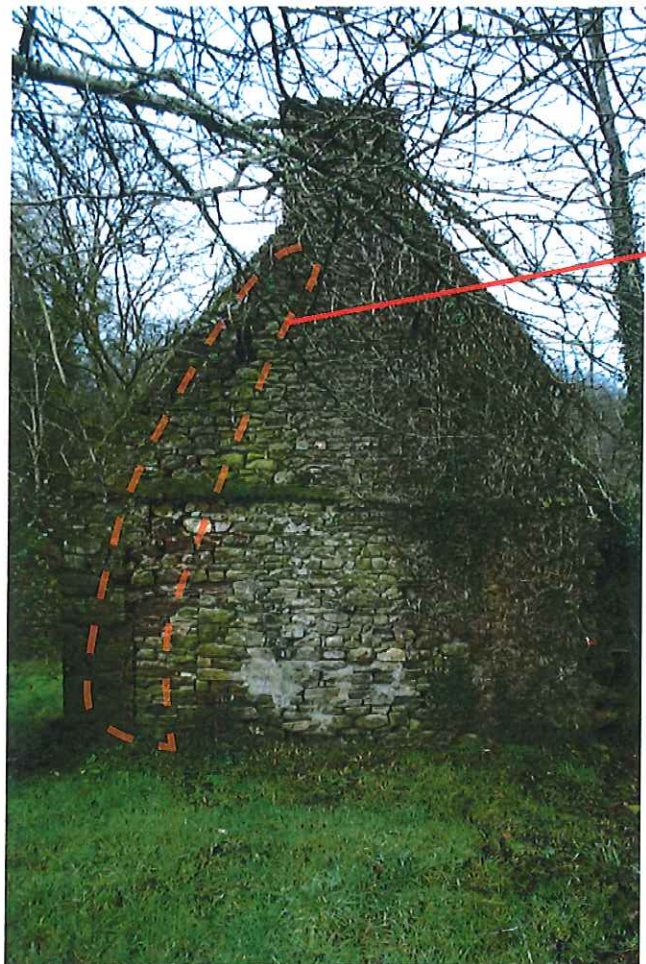
Stabilisation et reprise d'empierrement à réaliser

Angle effondré à reconstruire

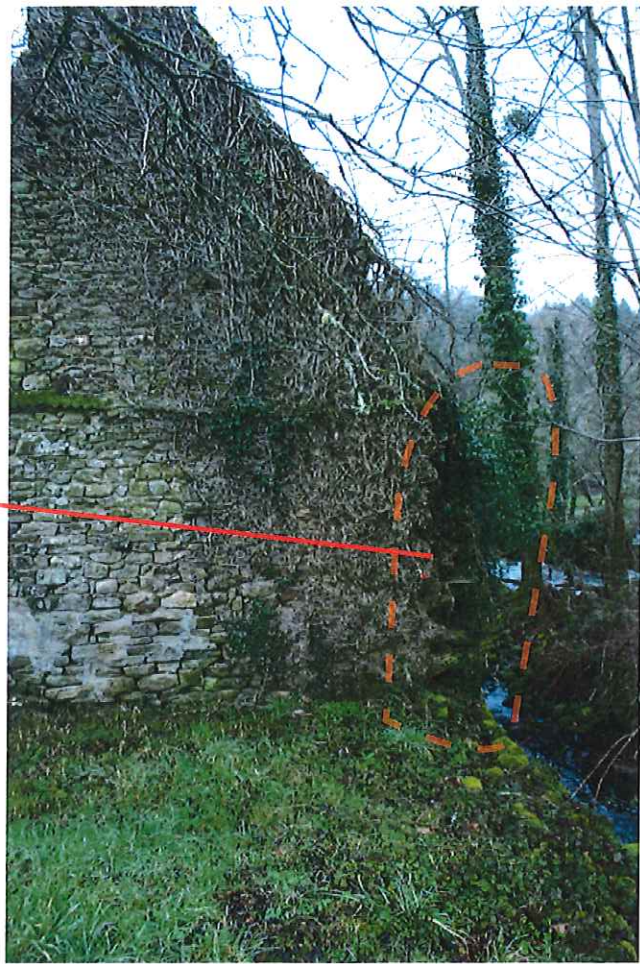
Arases de murs à démolir et reconstruire afin de parfaire la sécurité et l'étanchéité.

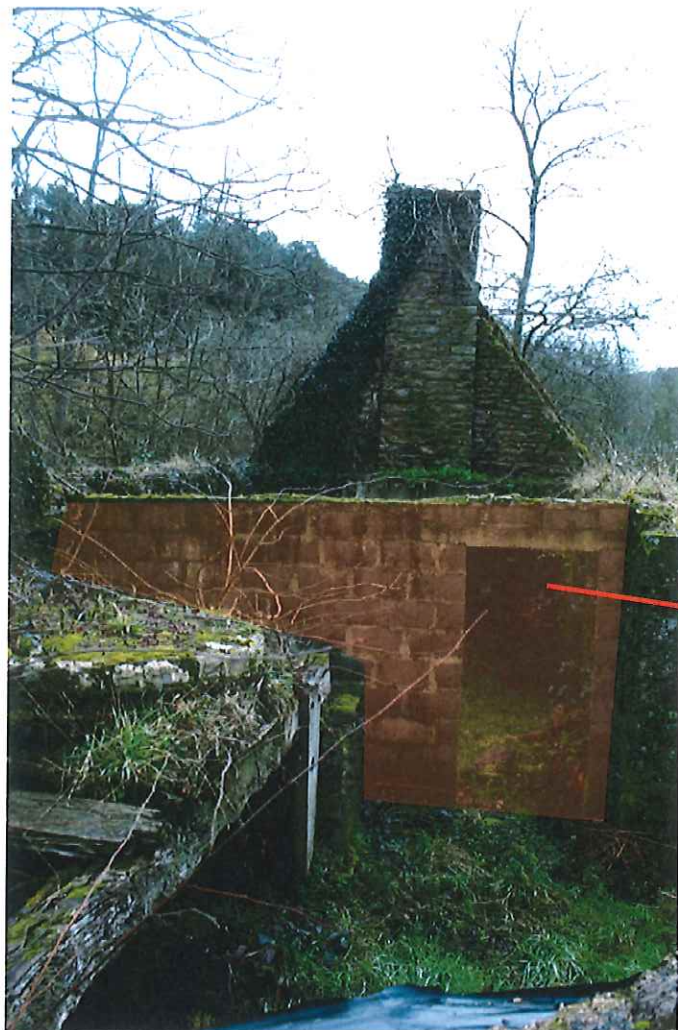
Linteau en béton à démolir et remplacer par un linteau en bois massif

Mur en maçonnerie de parpaing à démolir

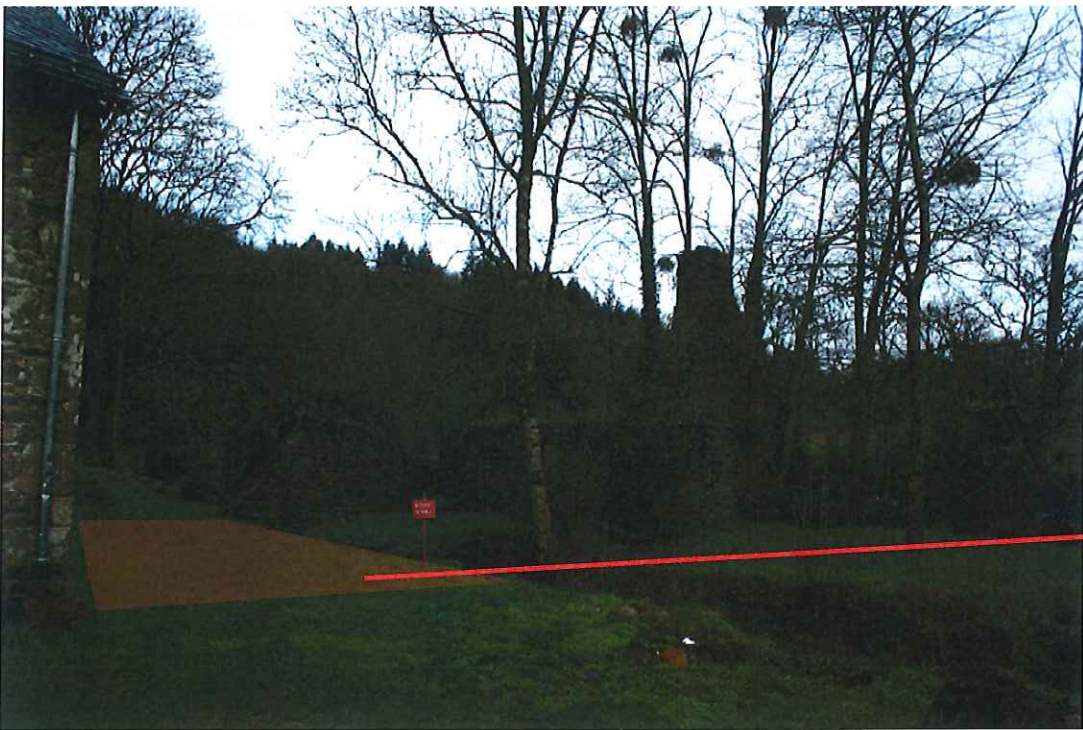
Une des deux anciennes meules à enlever du site par engin de levage

Emplacement possible pour stationnement d'engin de levage
