### La pêcheirie du Roc'h sur le Scorff

La pêcherie du Roc'h

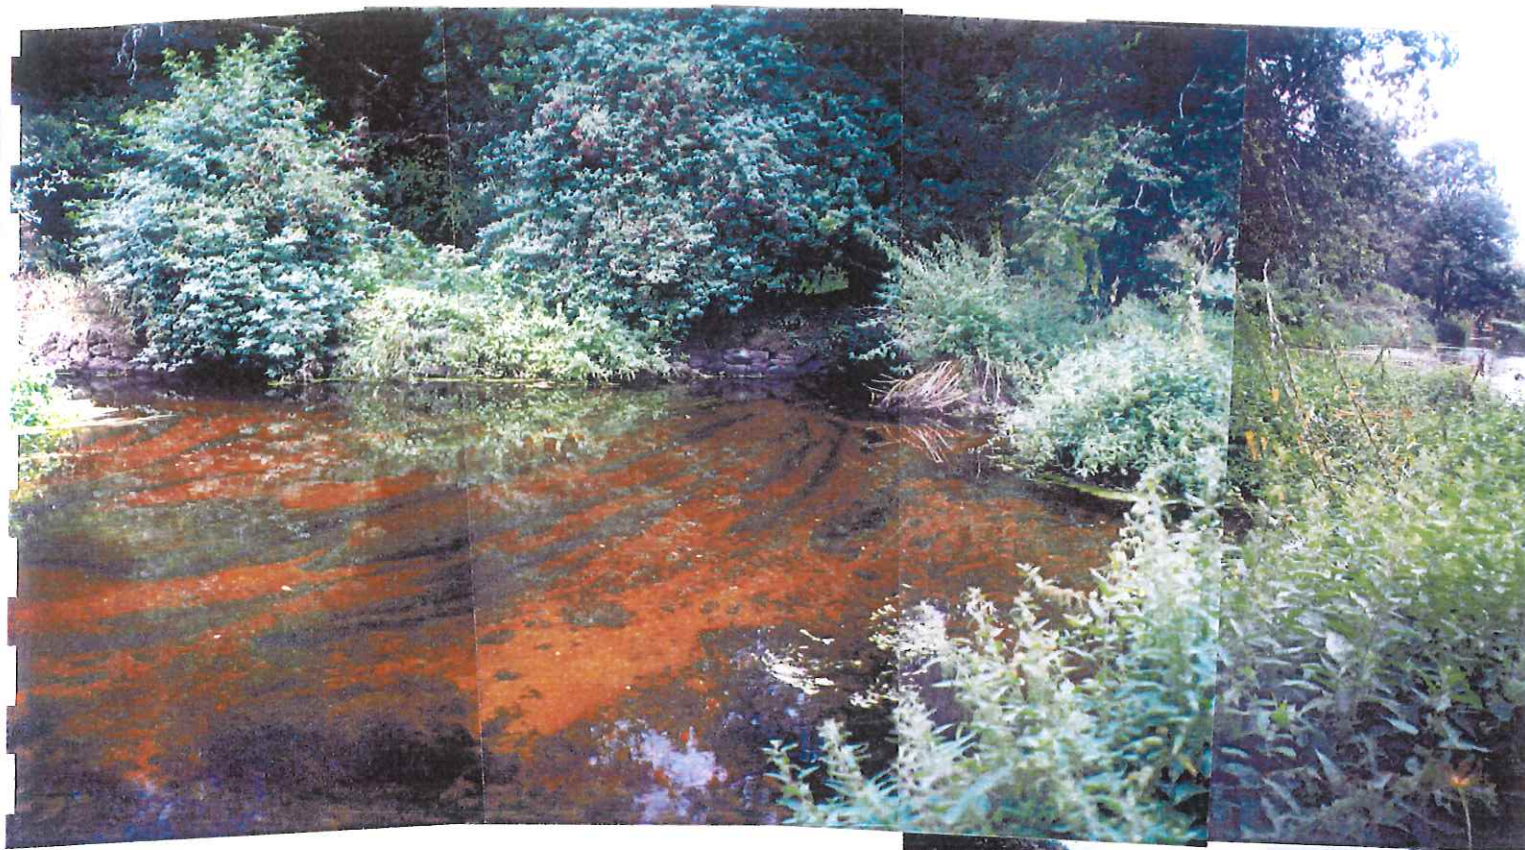
**Vue amont sur le goulot d'étranglement**

Il est probable qu'une troisième levée, perpendiculaire au courant et plus massive, ait remplacé cette structure ruinée. Les trois ouvertures, auxquelles il faut ajouter une quatrième, peut-être plus récente, sont parallèles au courant.

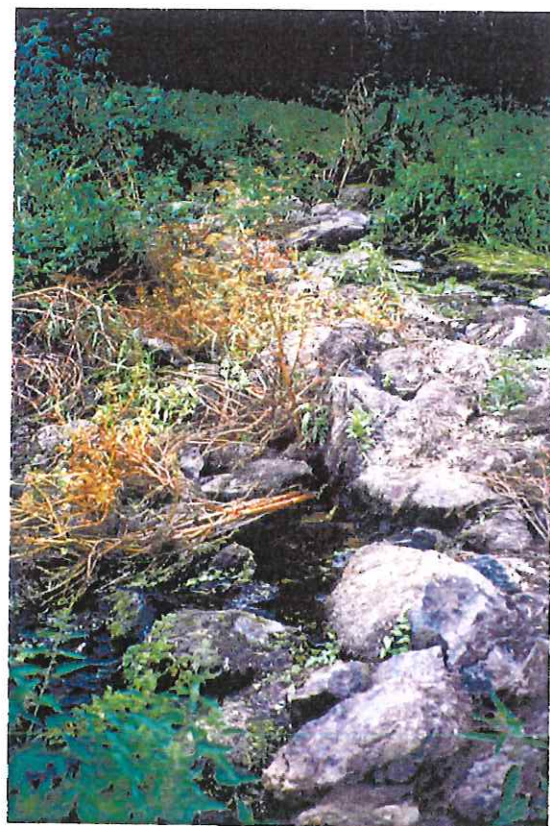
**La digue rive droite**

La digue prenant assise sur la rive gauche est protégée par un dépôt alluvial. Elle reste en meilleur état et atteint six mètres de largeur. Celle partant de la rive droite, directement soumise au courant, n'est visible qu'en période d'étiage.

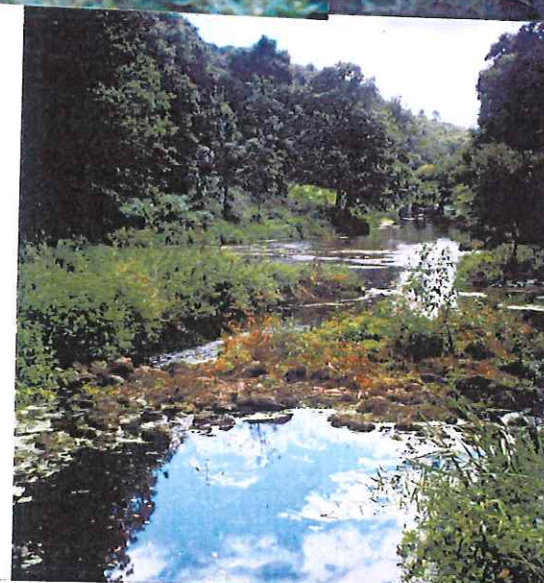
**Vue aval**

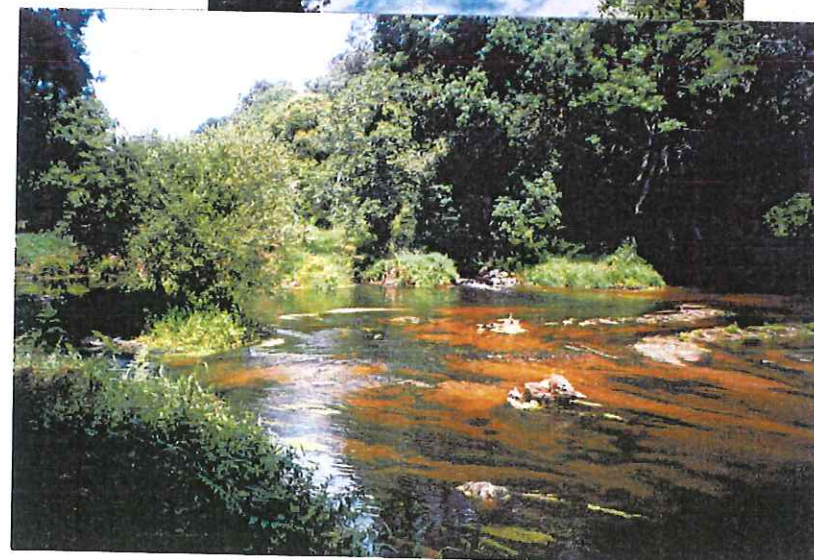
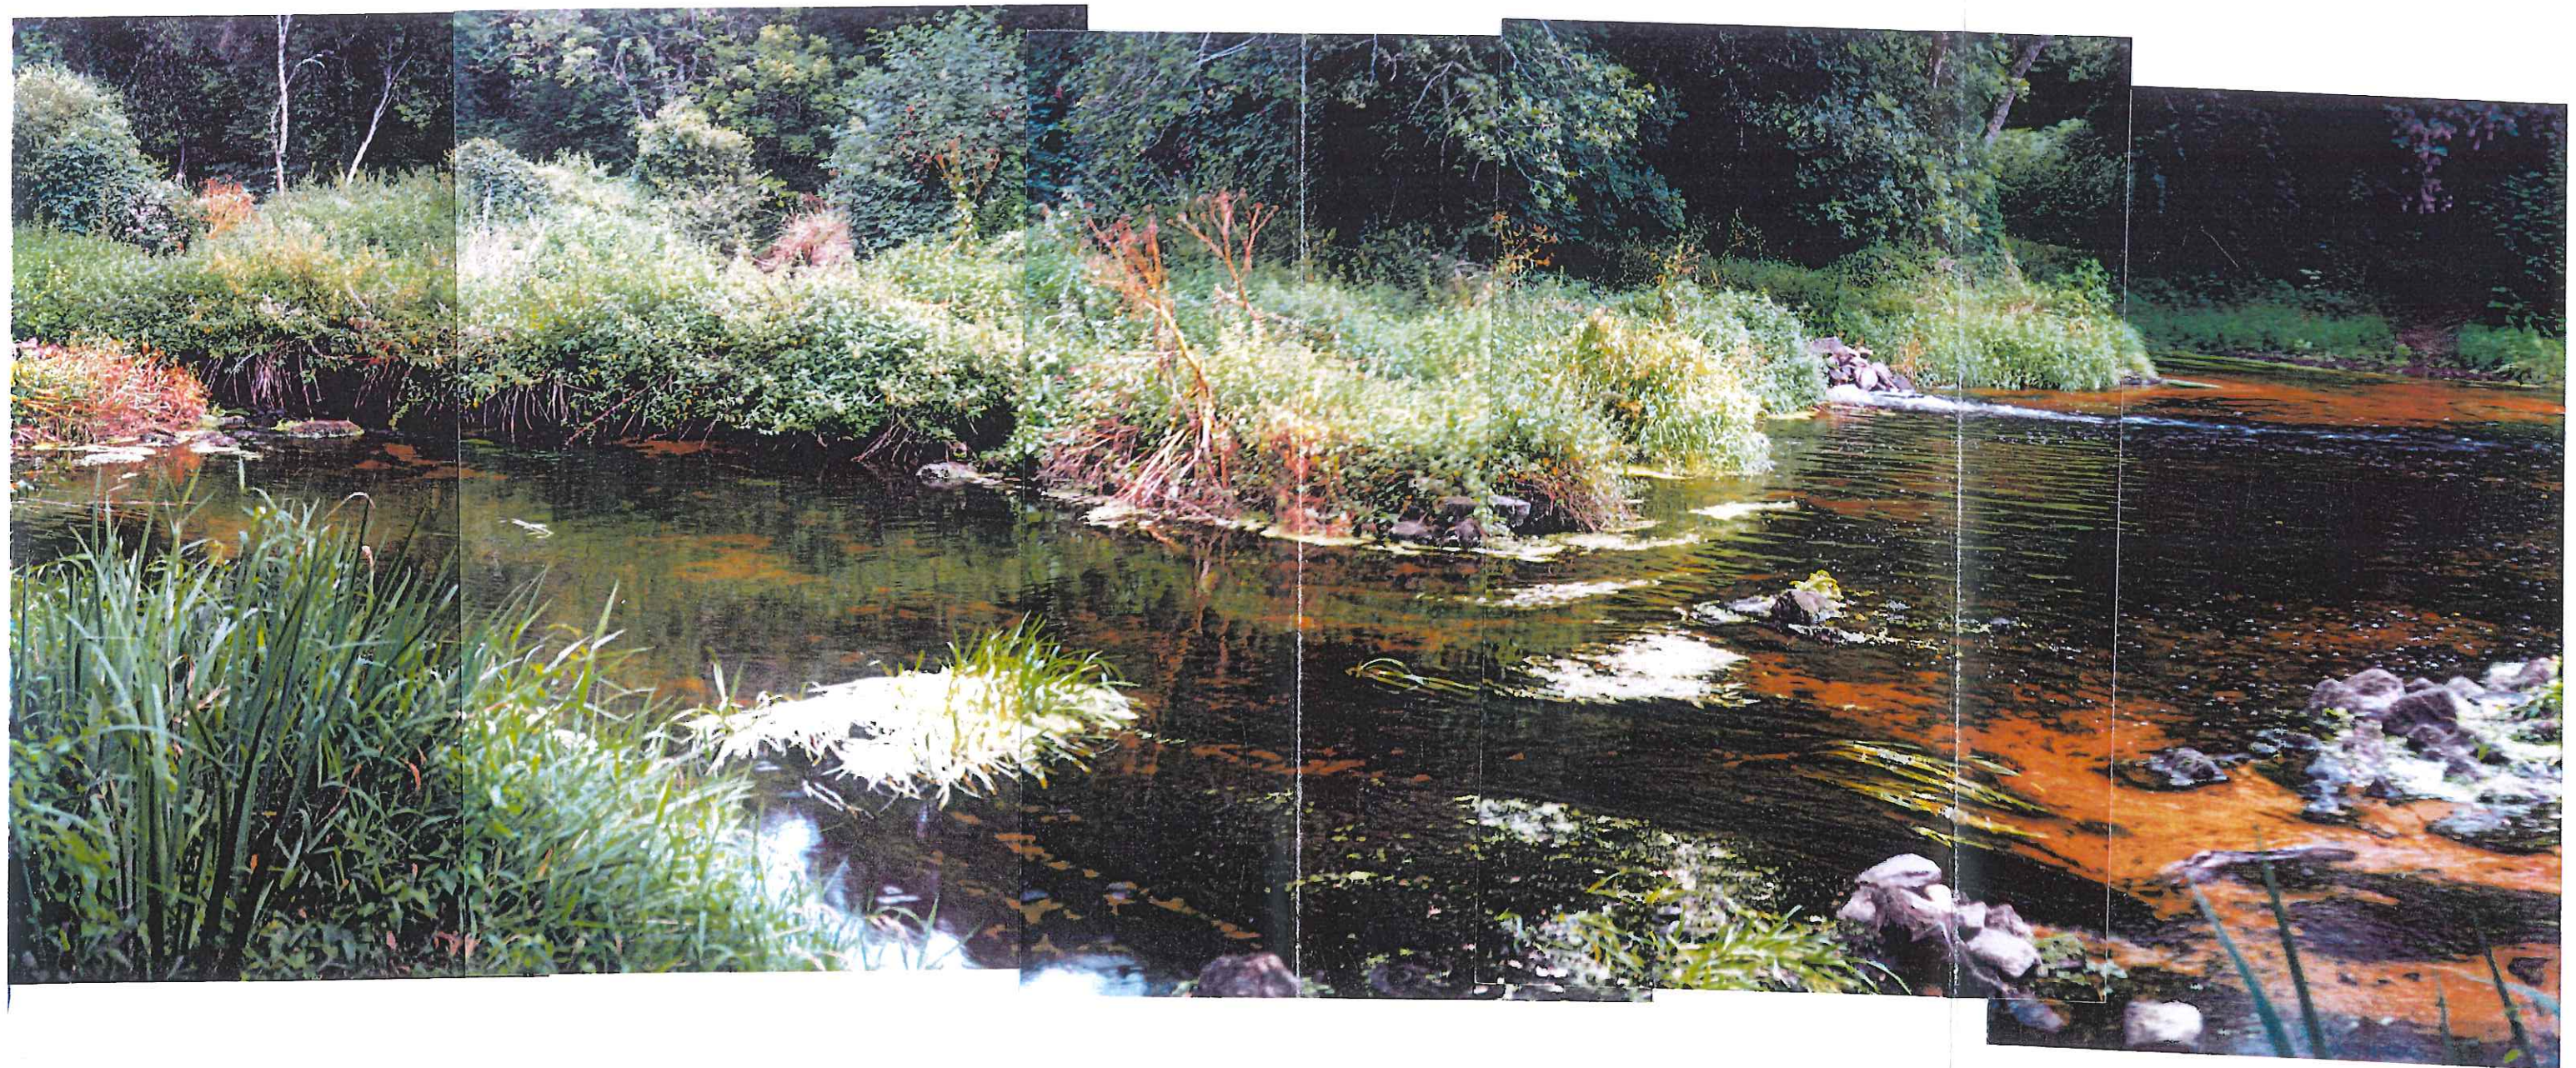
Bien qu'endommagée, cette pêcheirie garde encore son caractère imposant. Les levées de pierre qui la constituent sont larges.
