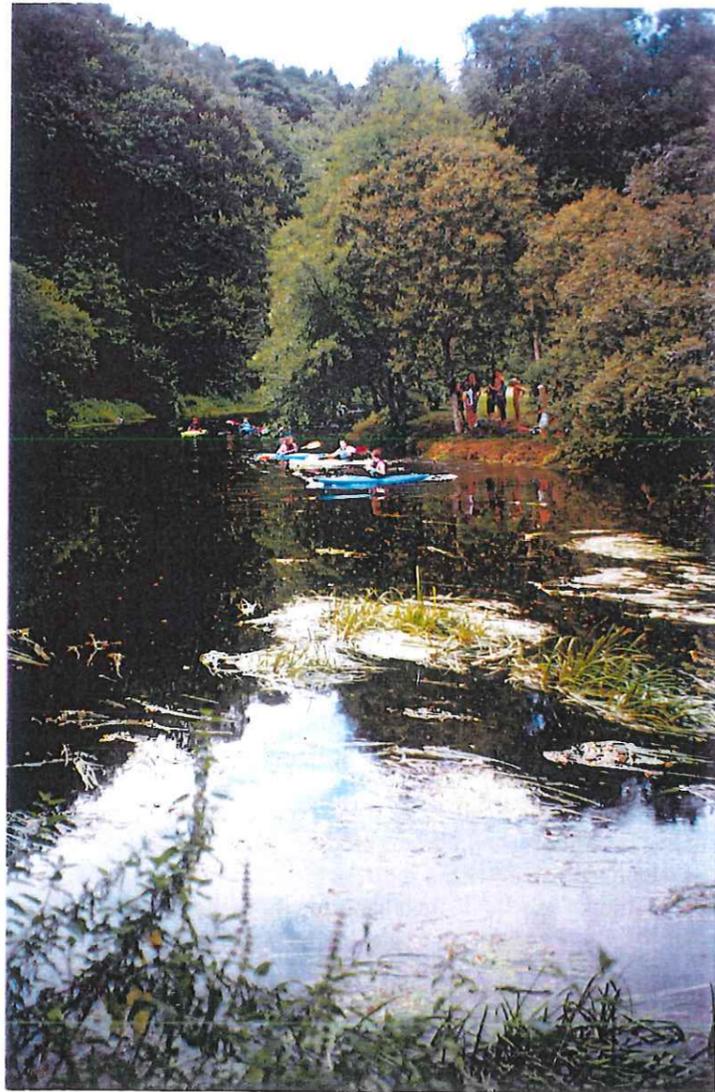
L'îlot central défini par le moulin lui-même détermine un passage d'eau étroit de 56 cm, entièrement maçonné et intact au Sud-Ouest, et de 45 cm au Nord-Est, dont l'état peut être qualifié de mauvais.

Le second îlot, entre vannage et déversoir, sépare véritablement les eaux du Scorff de celles canalisées vers les deux biefs. Il est construit en maçonnerie de belles pierres de taille dont les blocs pourraient provenir des ruines de l'ancien château féodal dont le moulin dépendait.

Le déversoir qui lui fait suite correspond à un élargissement artificiel de la rivière, formant ainsi une retenue dont il laisse s'écouler normalement les eaux.

Les chenaux de fuite ne sont pas trop endommagé car protégés par les ouvrages situés en amont.
